# FIGYELMEZTETÉS

## A BEFECSKENDEZŐ TELEPÍTÉSE ELŐTT MINDENKÉPPEN EL KELL VÉGEZNI A KÖVETKEZŐ LÉPÉSEKET:

## A jótállási igények elutasításának gyakori okai

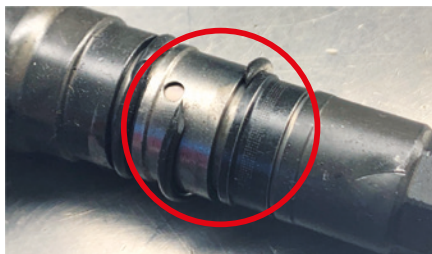
### Sérült tömítés

A gumigyűrű nem megfelelő kenése a beszerelés során. Ez szivárgást okoz a hengerfejnél, ami miatt a befecskendező nem látja el megfelelően a feladatát.

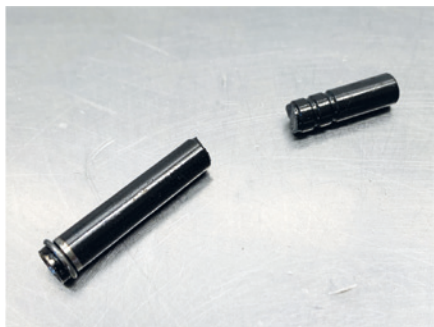
### Belső elem sérülése

A befecskendező helytelen meghúzási nyomatéka miatt.

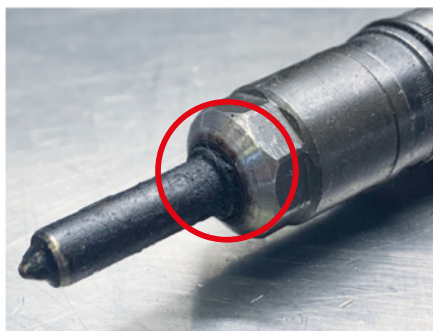
### Nem megtisztított illeszkedő felületek

Élégtelenül megtisztított és kiegyenlített felület.
